## [CAMPAÑA CON CARTA DE NMESA A CLIENTE]

A: Todos los Jefes de Servicio  
Asunto: Fallo tensor cadena distribución superior  
Modelo: N16 Almera y T30 X-Trail con motor YD22

### 3. PROCEDIMIENTO DE REPARACION

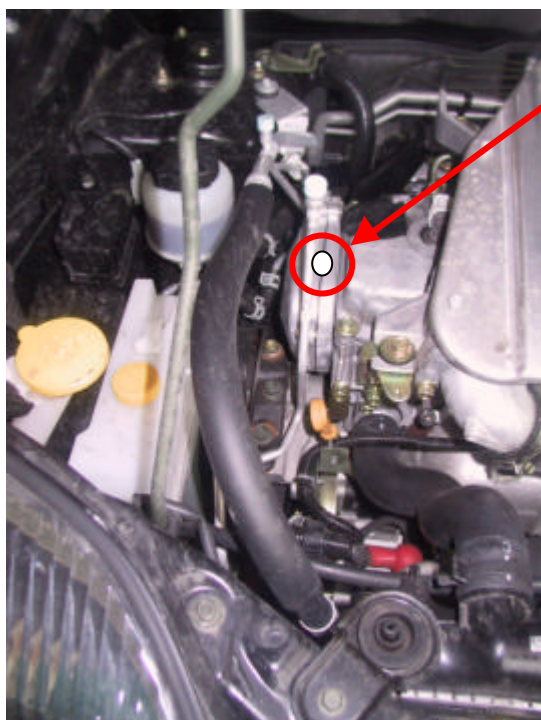
1. Compruebe si hay una marca de pintura BLANCA en la parte superior de la tapa de distribución.

Si es así, este vehículo ya ha sido reparado y puede devolverse al Cliente.

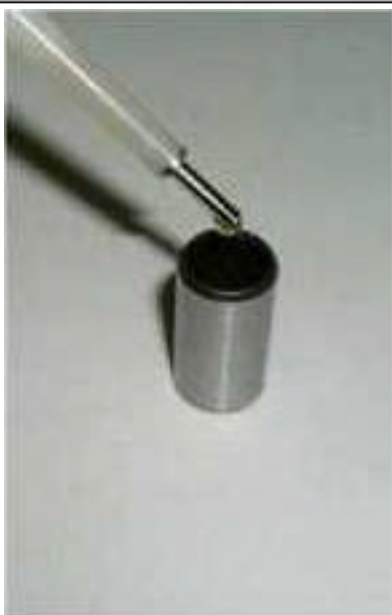
Al extraer el clip pasador, el pistón puede salir disparado. Tenga cuidado de que el pistón no se caiga y se dañe su superficie. Un daño en la superficie puede causar un funcionamiento incorrecto del tensor y crear ruidos anormales.

21. Extraiga el clip pasador para desmontar el tensor.

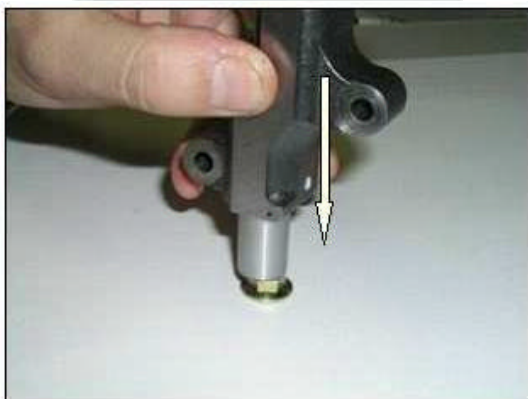
**CUIDADO:** Nunca olvide rellenar el pistón antes de montarlo, de otro modo aparecerían ruidos anormales.

22. Rellene el interior del pistón hasta el tope con aceite de motor.
