Volkswagen Passat 🚗 Brillante Passatizh

## Climatronic, actuadores de compuertas: ubicación y desmontaje V107, V158, V159, V71, V113, V425

Este es el segundo de tres artículos dedicados al problema con los actuadores de las compuertas climáticas. En este artículo describiré cómo llegar a los actuadores del cabezal y retirarlos.

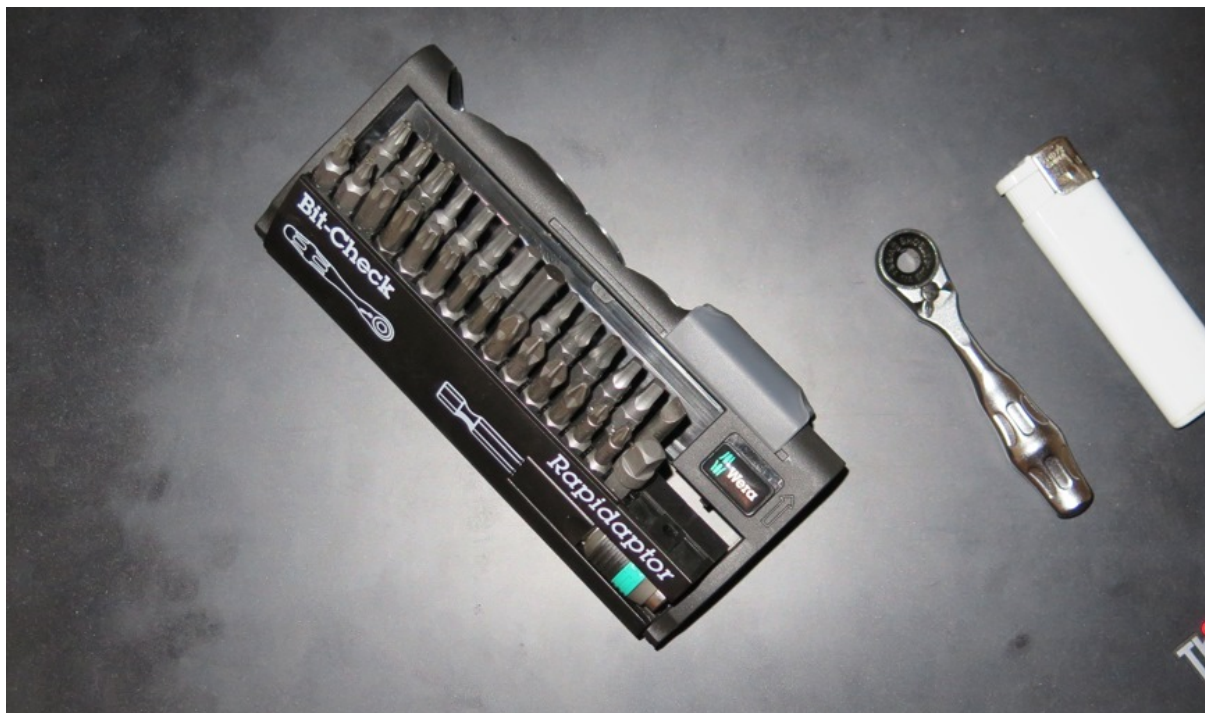
El trinquete de la foto de abajo me ayudó MUCHO; sin él no puedo ni imaginar cómo habría llegado a algunos lugares.

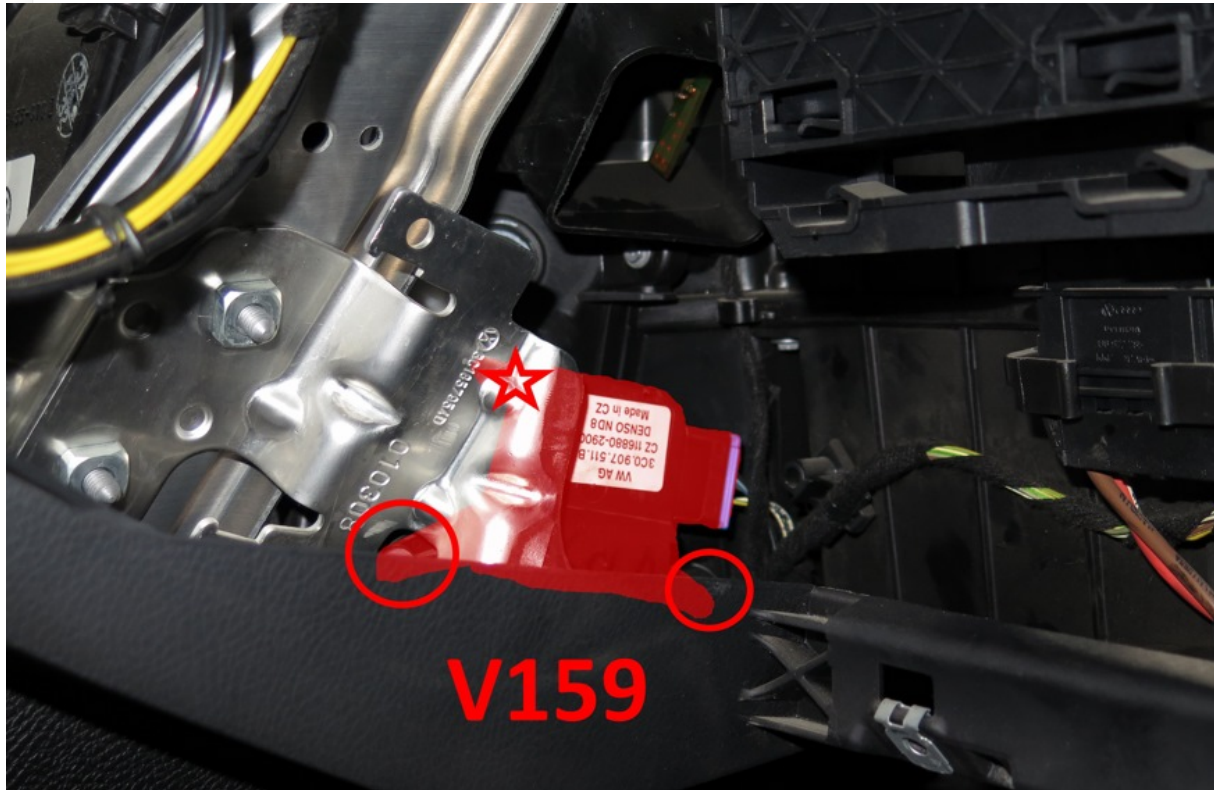
La ubicación es extremadamente incómoda. Por un lado, aquí está, a plena vista. Por otro lado, un tornillo autorroscante generalmente se encuentra tristemente ubicado...

Se pueden desenroscar sin problemas dos tornillos autorroscantes (marcados con óvalos). Pero el lugar más interesante, que te dará mucho placer si eres masoquista, está marcado con un hermoso asterisco))

También agregaré que vi fotos donde la palanca no tiene un hueco al lado del tornillo inferior. . Entonces todo es triste (

Y otra adición de FAST: *en el lado del pasajero, si hay un bi-xenón estándar, entonces en el soporte que cubre el V159 hay una unidad de control AFS colgada y probablemente debajo de ella simplemente no haya ningún recorte para el tornillo inferior. Al tacto está ahí. Si no sale, no habrá suficiente espacio. ¡*

*PERO! No quité el V159 en absoluto, porque la tarea era lavar los potenciómetros... solo Quité la tapa del variador (no la saqué, no sale, simplemente la rompí) y saqué el potenciómetro, lo lavé y lo volví a colocar en su lugar. Antes de esto, practicaba en el lado del conductor sin la unidad.*
