Manual Descriptivo y de Reparabilidad

KA 2001

Número 31

FORD KA 2001

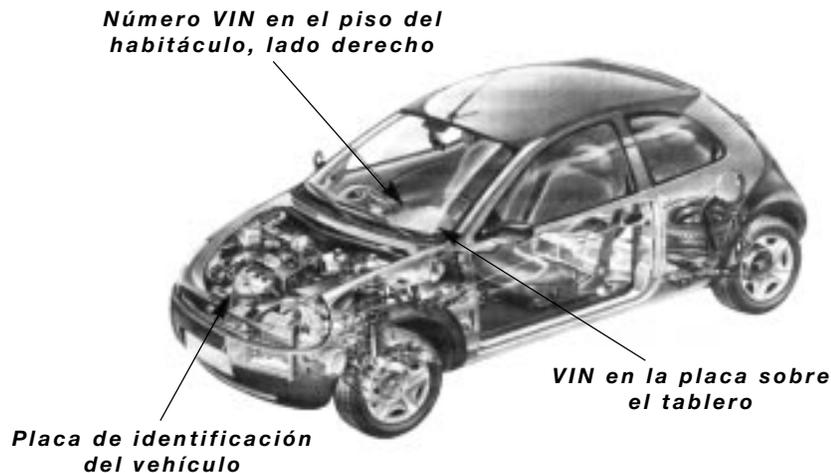
Figura 1- Localización del VIN

La placa de identificación se encuentra ubicada en la zona central del travesaño superior del marco del radiador.

En la figura siguiente se indica su localización:

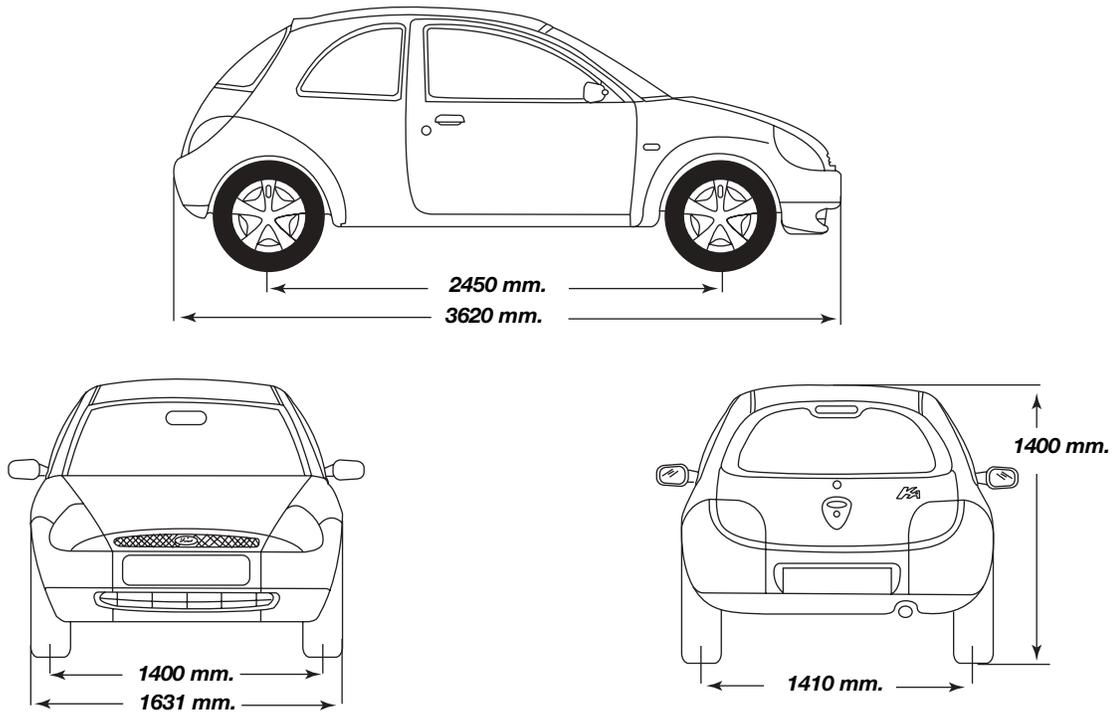
Figura 2- Dimensiones exteriores del vehículo

DIMENSIONES Y ESPECIFICACIONES	
<i>Largo total</i>	3620 mm.
<i>Ancho total</i>	1631 mm.
<i>Alto total</i>	1400 mm.
<i>Distancia entre ejes</i>	2450 mm.
<i>Entrevía delantera</i>	1400 mm.
<i>Entrevía trasera</i>	1410 mm.
<i>Peso vehicular</i>	920 kg.

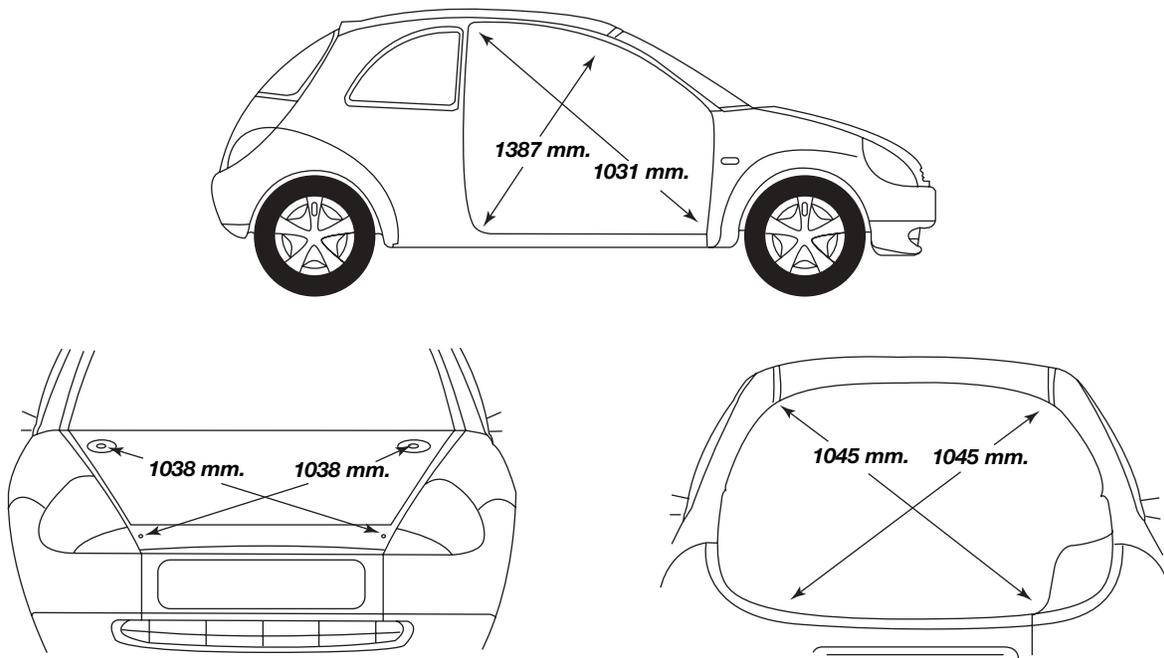
Figura 3- Dimensiones de huecos de puerta, cofre y cajuela

Nota: Medidas tomadas con juntas y molduras desmontadas

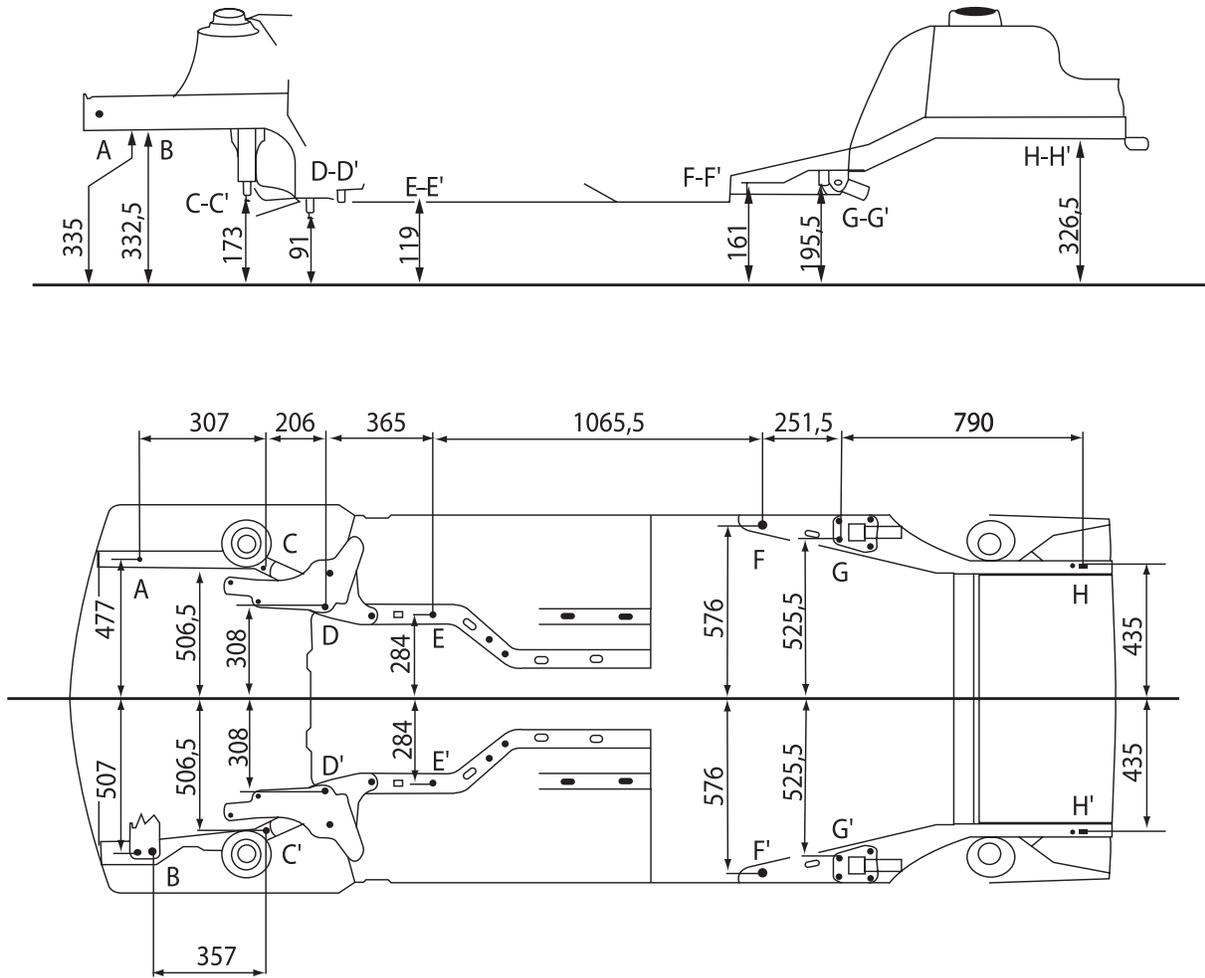
Figura 4- Cotas del vehículo

Las deformaciones que puede sufrir el vehículo en los elementos portantes sometidos a grandes esfuerzos (largueros, travesaños, caja rueda, etc.), deben ser comprobadas mediante la verificación de las cotas del fabricante en referencia a una serie de puntos situados en la parte baja del autoportante.

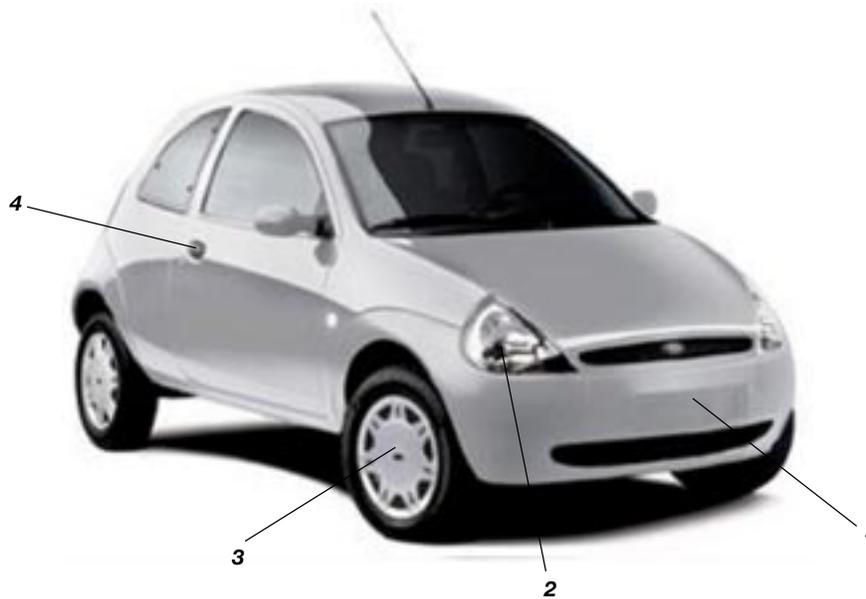
Figura 5- Elementos plásticos exteriores

- 1.- Facia delantera (PP).
- 2.- Faros delanteros (PP-TV40).
- 3.- Tapón de rueda (ABS).
- 4.- Manija de apertura exterior (PAG-ME40).

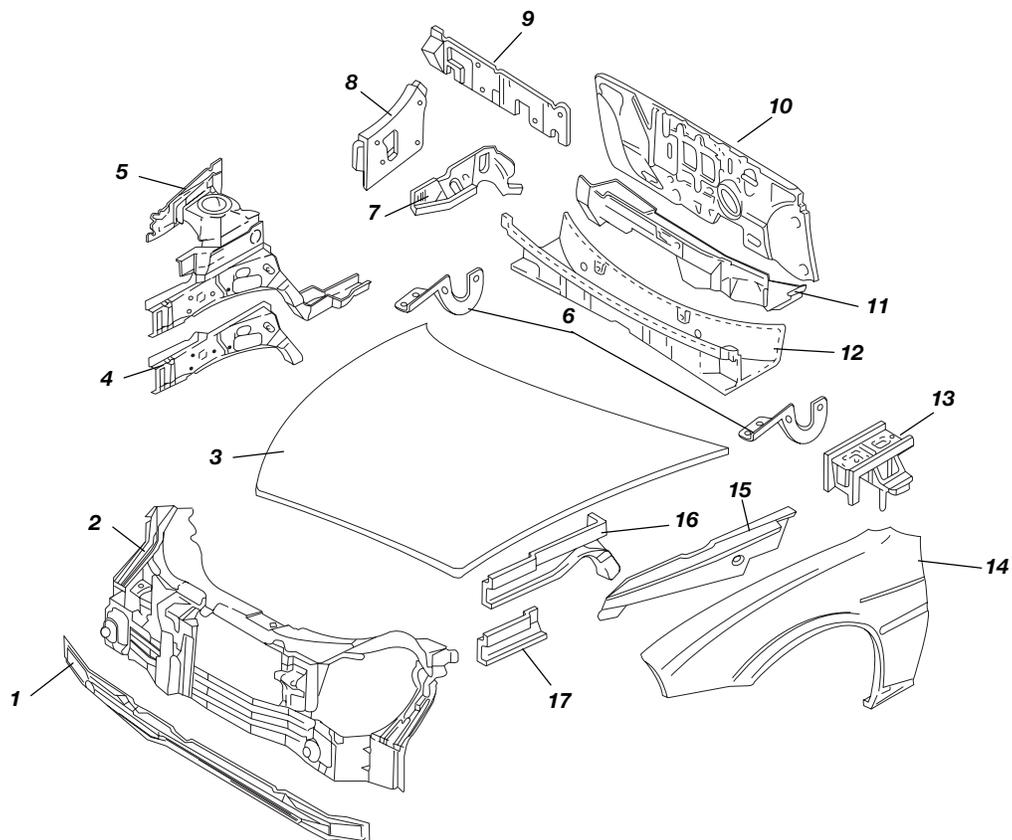
Figura 6- Elementos exteriores de la carrocería parte frontal

| 1.- Travesaño inferior del marco del radiador. | 9.- Refuerzo superior de pared de fuego. |
| 2.- Marco del radiador. | 10.- Pared de fuego. |
| 3.- Cofre. | 11.- Caja de ventilación. |
| 4.- Larguero delantero. | 12.- Refuerzo de pared de fuego. |
| 5.- Caja de rueda. | 13.- Soporte de batería. |
| 6.- Bisagras de cofre. | 14.- Salpicadera. |
| 7.- Refuerzo anterior de piso. | 15.- Refuerzo de salpicadera. |
| 8.- Extensión lateral de refuerzo salpicadera. | 16.- Cierre lateral del larguero delantero. |

En las figuras 6, 7 y 8 se detallan las piezas de la carrocería del vehículo Ford KA 2001 que comercializa el fabricante.

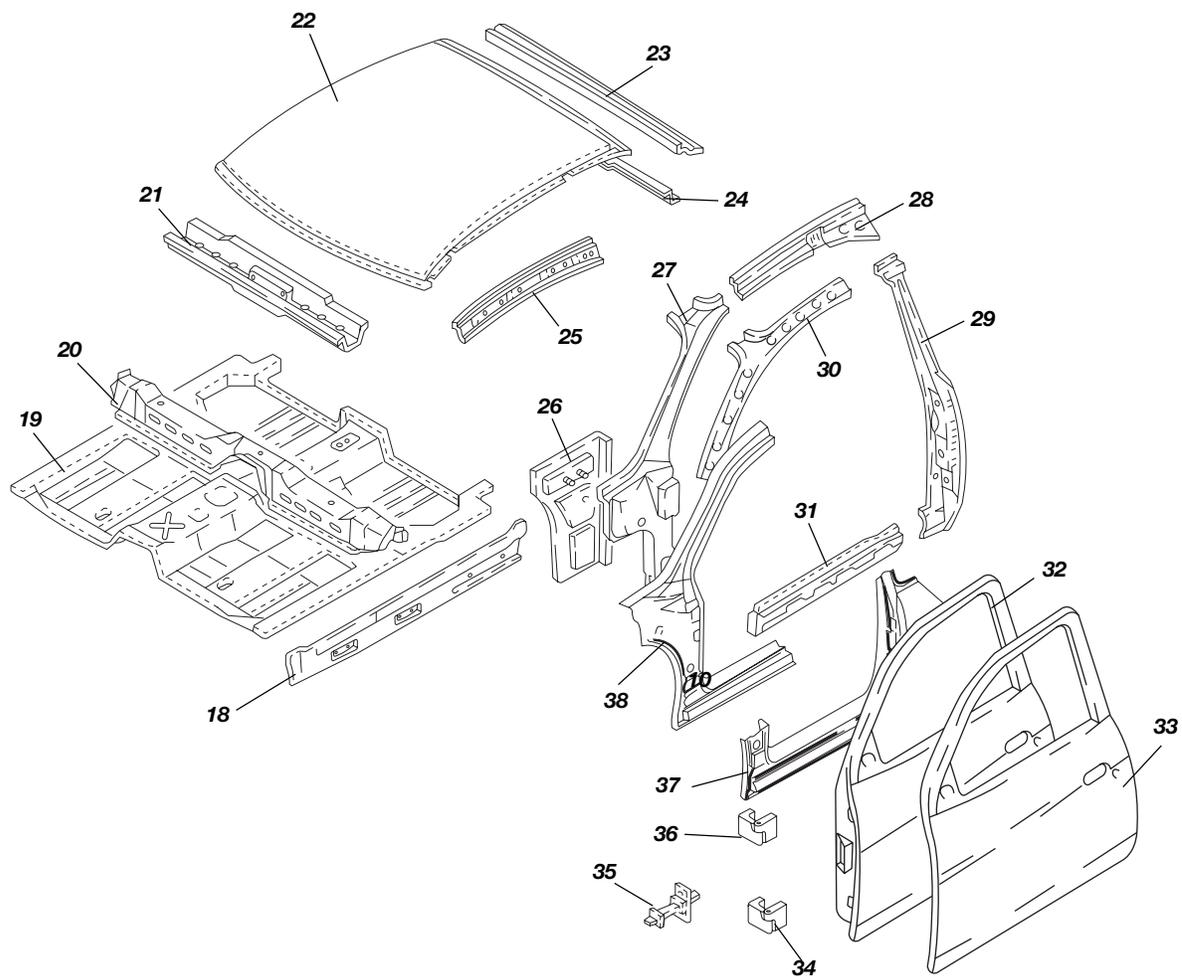
Figura 7- Elementos exteriores de la carrocería parte central

| 18.- Cierre de estribo. | 29.- Refuerzo de costado. |
| 19.- Piso del habitáculo. | 30.- Cierre de montante de toldo. |
| 20.- Refuerzo central piso del habitáculo. | 31.- Refuerzo de estribo. |
| 21.- Travesaño anterior de toldo. | 32.- Puerta delantera. |
| 22.- Toldo. | 33.- Lienzo de puerta delantera. |
| 23.- Deflector posterior de toldo. | 34.- Bisagra inferior puerta delantera. |
| 24.- Travesaño posterior de toldo. | 35.- Pretensor puerta delantera. |
| 25.- Refuerzo de montante de toldo. | 36.- Bisagra superior puerta delantera. |

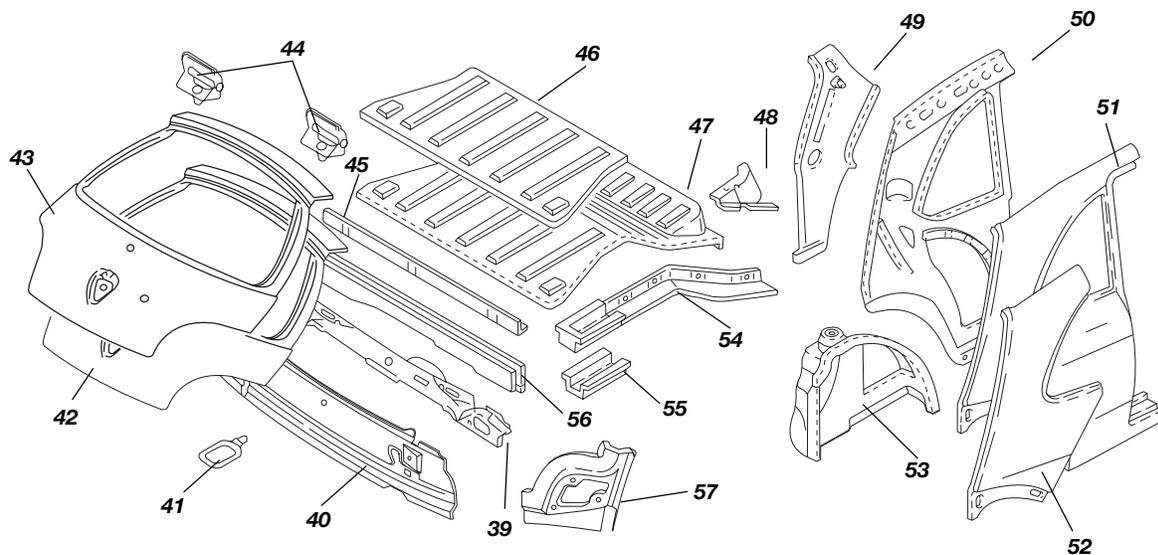
Figura 8- Elementos exteriores de la carrocería parte trasera

- 39.- Refuerzo de tolva de escapes.
- 40.- Tolva de escapes.
- 41.- Gancho de remolque.
- 42.- Tapa cajuela.
- 43.- Lienzo de tapa cajuela.
- 44.- Bisagras de tapa cajuela.
- 45.- Refuerzo posterior de piso de cajuela.
- 46.- Sección posterior de piso de cajuela.
- 47.- Piso de cajuela.
- 48.- Soporte de fijación de asiento trasero.
- 49.- Refuerzo superior de costado.
- 50.- Refuerzo de costado.
- 51.- Costado.
- 52.- Sección posterior de costado.
- 53.- Caja de rueda trasera.
- 54.- Larguero trasero.
- 55.- Punta del larguero trasero.
- 56.- Travesaño posterior de piso de cajuela.
- 57.- Base de calaveras.

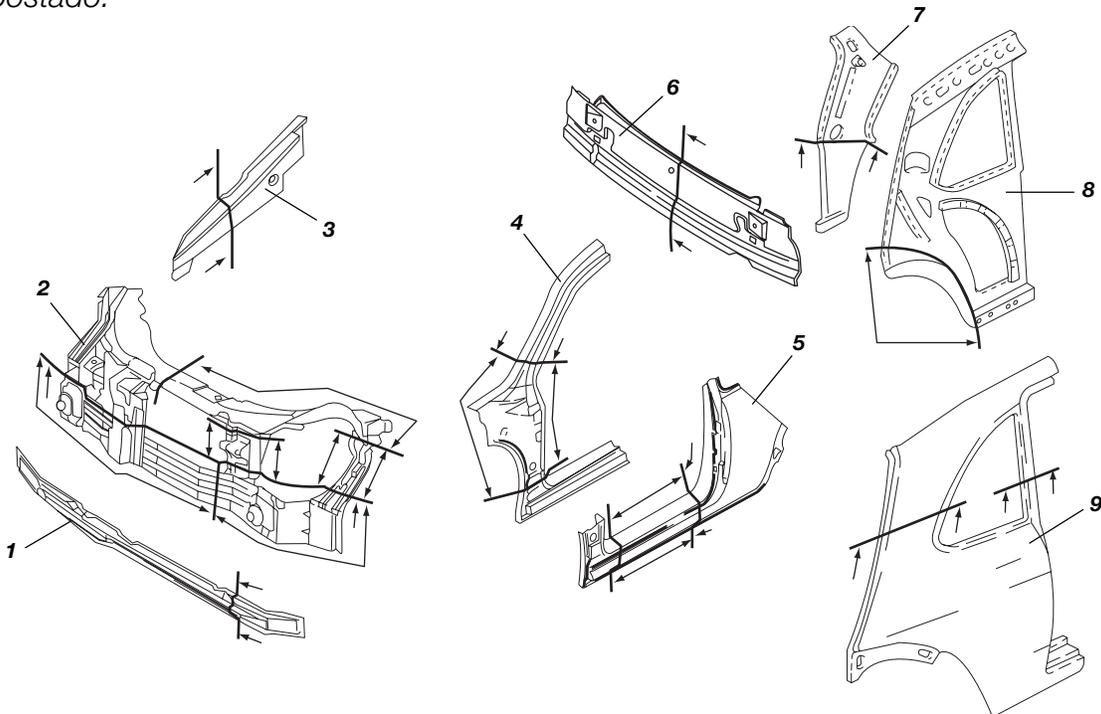
Figura 9- Partes con posibilidad de sustitución parcial

En la figura 9 se indican las piezas con posibilidad de sustitución parcial, así como una orientación de la zona en la que ha de efectuarse el corte.

- 1.- Travesaño inferior del marco del radiador.
- 2.- Marco del radiador.
- 3.- Refuerzo superior salpicadera.
- 4.- Poste delantero.
- 5.- Estribo.
- 6.- Tolva de calaveras.
- 7.- Refuerzo superior de costado.
- 8.- Cierre de costado.
- 9.- Costado.

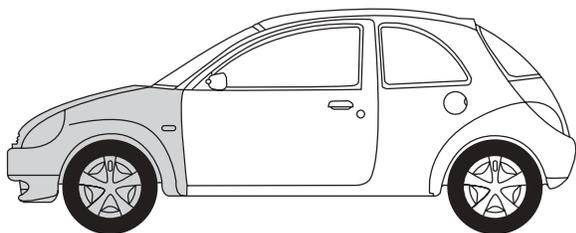
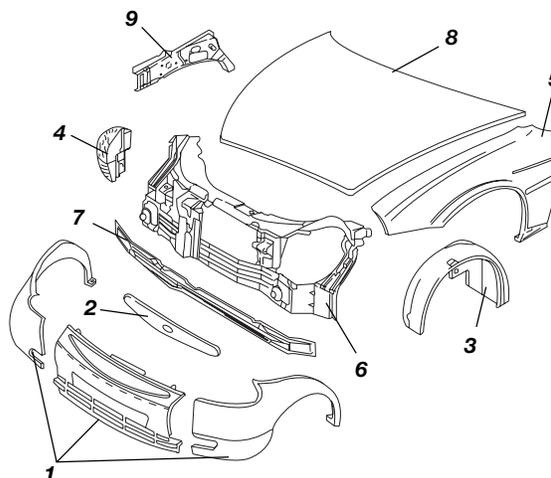
Figura 10- Elementos de la parte frontal

- 1.- Conjunto defensa delantera.
- 2.- Parrilla.
- 3.- Guardafangos delantero.
- 4.- Conjunto faro.
- 5.- Salpicadera.
- 6.- Marco del radiador.
- 7.- Travesaño inferior del marco del radiador
- 8.- Cofre.
- 9.- Larguero delantero.

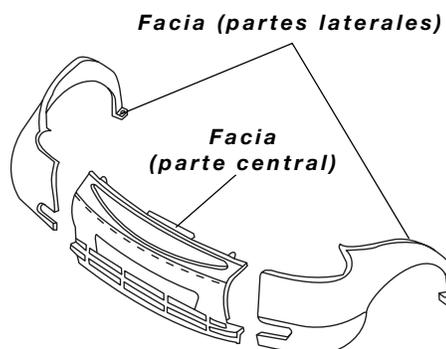
Figura 11- Comercialización de la facia delantera

En la figura 11 se muestran las posibilidades de adquisición de la facia delantera.

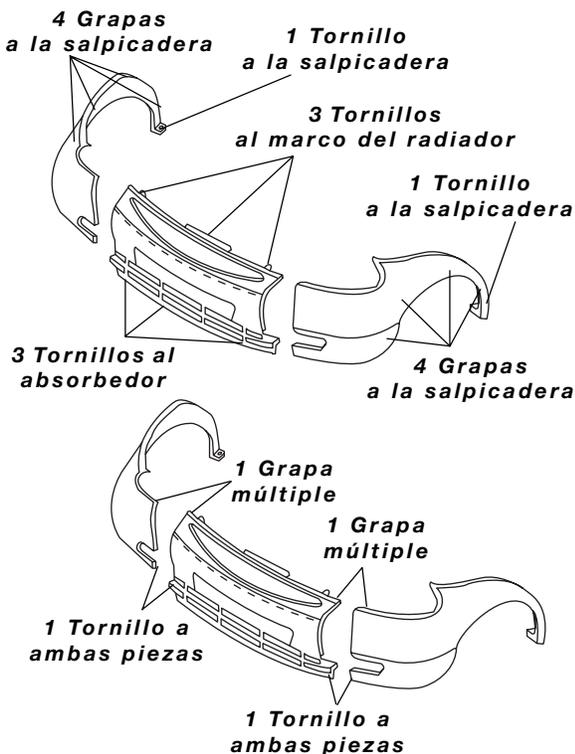
Figura 12- Unión de la facia delantera

En la figura 12 se detalla la unión de la facia delantera con el resto de la carrocería.

- Facia (fijada por 8 tornillos y 8 grapas).
- Rejilla de facia (fijada por 16 guías a presión).
- Parrilla (fijada por 16 guías a presión).
- Emblema (pegado).

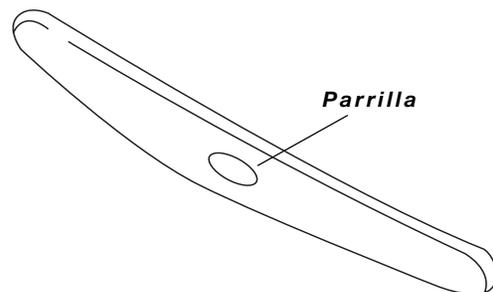
Figura 13- Comercialización de la parrilla

La comercialización de la parrilla se ilustra en la figura 13.

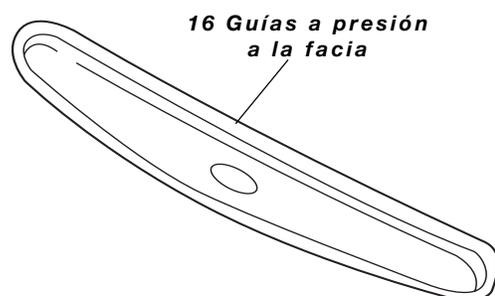
Figura 14- Unión de la parrilla

En la figura 14 se ilustra la unión de esta pieza con el resto de la carrocería.

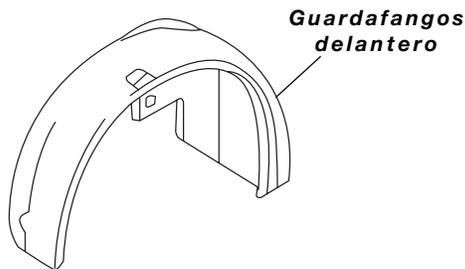
Figura 15- Comercialización del guardafangos delantero

El fabricante comercializa este elemento como pieza independiente.

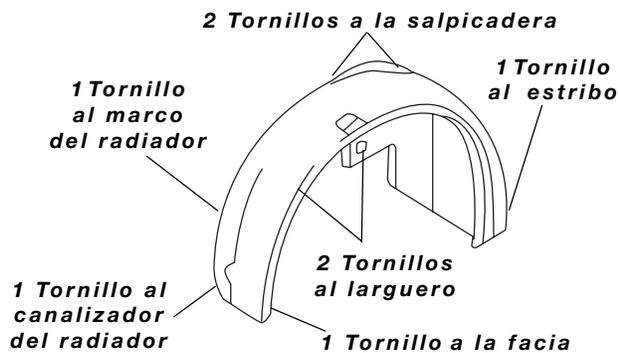
Figura 16- Unión del guardafangos delantero

En la figura 16 se muestra la unión de esta pieza con el resto de la carrocería.

Para el desmontaje del guardafangos no será necesario desmontar ningún elemento adicional.

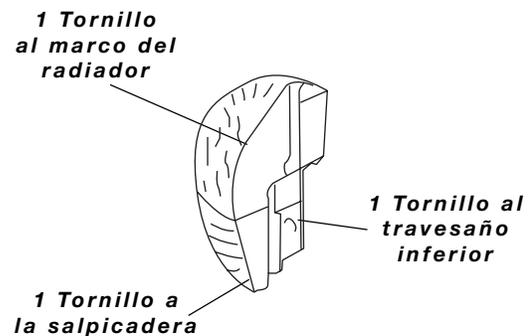
Figura 18- Unión del conjunto faro

Se presenta la unión del conjunto faro con el resto de la carrocería en la siguiente figura.

Para la sustitución del conjunto faro única-mente será necesario desmontar la facia.

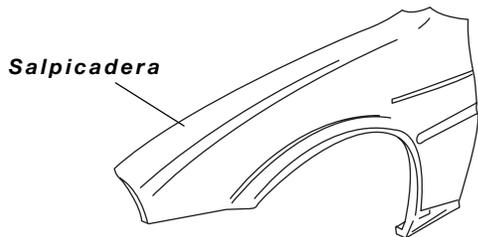
Figura 19- Comercialización de la salpicadera

La salpicadera se comercializa como se ilustra en la figura 19.

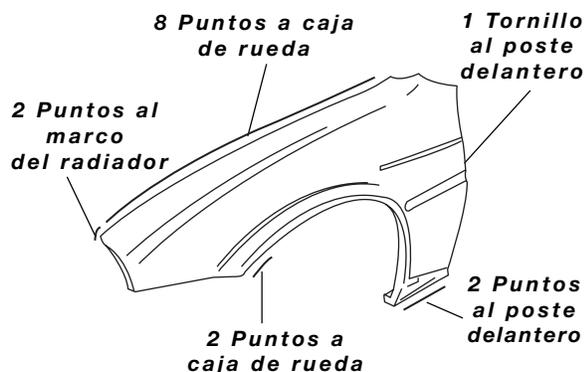
Figura 20- Unión de la salpicadera

En la siguiente figura se muestra la unión de la salpicadera con el resto de la carrocería.

- Protector interior del motor (fijado por 1 tuerca y 2 tornillos).
- Guardafangos (lado izquierdo, fijado por 9 tornillos).
- Guardafangos (lado derecho, fijado por 7 tornillos).
- Facia (fijada por 8 tornillos y 8 grapas).
- Faro (fijado por 3 tornillos y 2 conectores).
- Retirar instalación eléctrica de la caja de rueda (fijada por 2 grapas).
- Tapa de rejilla de ventilación derecha (fijada por 3 tornillos, 5 grapas y conector de difusor del limpia-parabrisas).
- Tapa de rejilla de ventilación izquierda (fijada por 3 tornillos y 5 grapas) (sólo salpicadera izquierda).
- Cuarto lateral intermitente (fijado a presión y 1 conector).
- Salpicadera delantera.

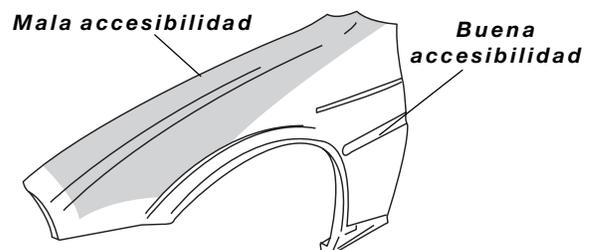
Figura 21- Accesibilidad de la salpicadera

En la figura 21 se muestran las zonas con diferente accesibilidad de la salpicadera.

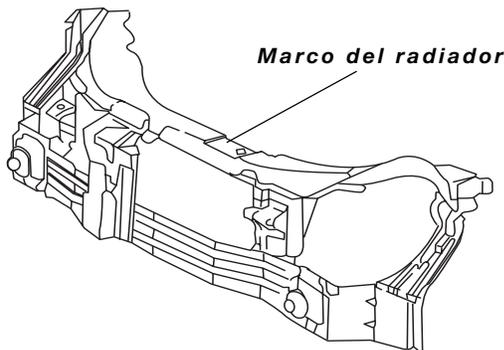
Figura 22- Comercialización del marco del radiador

El fabricante suministra el marco del radiador de forma independiente sin incluir en este conjunto el cierre exterior del travesaño inferior delantero.

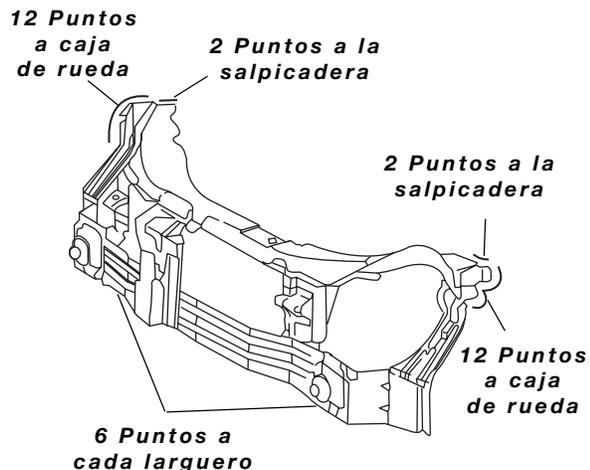
Figura 23- Unión del marco del radiador

En la figura 23 se ilustra la unión del marco del radiador con el resto de la carrocería.

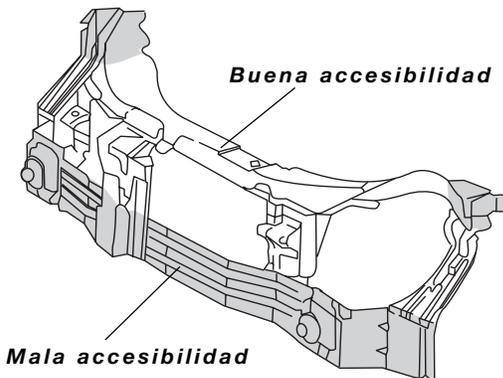
Figura 24- Accesibilidad del marco del radiador

En la figura 24 se muestran las diferentes zonas de accesibilidad del marco del radiador.

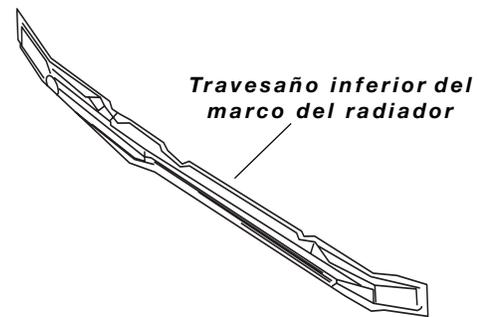
Figura 25- Comercialización del travesaño inferior del marco del radiador

El travesaño inferior del marco del radiador se comercializa como pieza de repuesto independiente, como se ilustra en la figura 25.

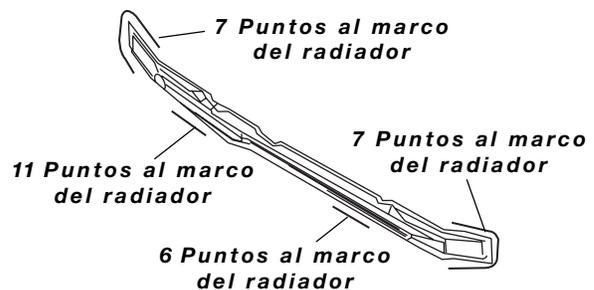
Figura 26- Unión del travesaño inferior del marco del radiador

En la figura 26 se muestra la unión del travesaño inferior con el resto de la carrocería.

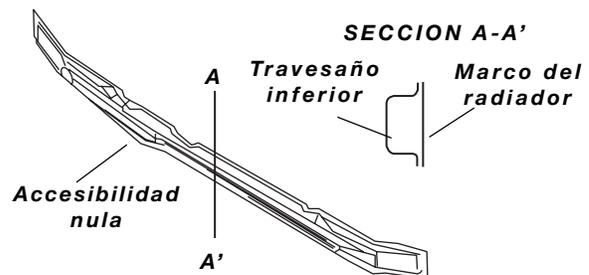
Figura 27- Accesibilidad, sección y forma del travesaño inferior del marco del radiador

Debido a que presenta una configuración cerrada su accesibilidad es nula.

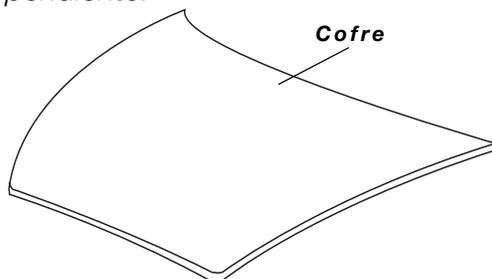
Figura 28- Comercialización del cofre

Se comercializa como pieza de sustitución independiente.

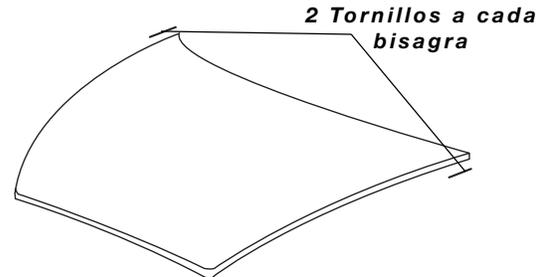
Figura 29- Unión del cofre

En la figura 29 se detalla la unión de esta pieza con el resto de la carrocería.

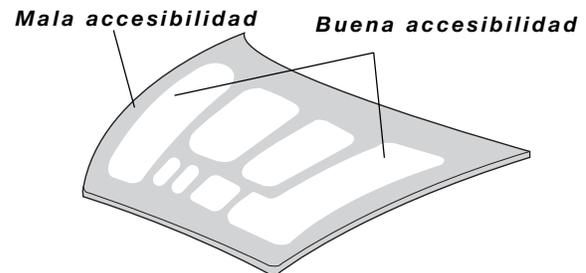
Figura 30- Accesibilidad del cofre

En la figura 30 se muestra la accesibilidad de esta pieza.

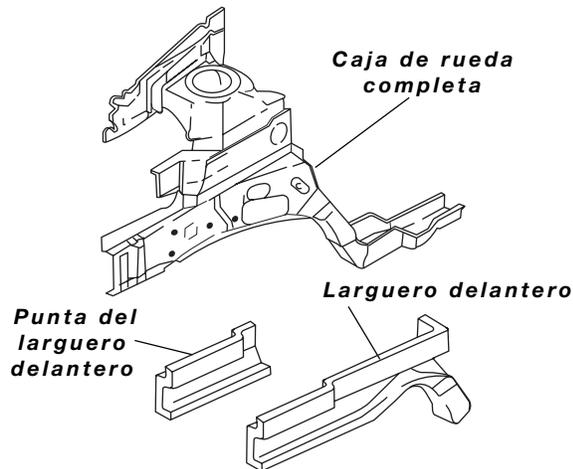
Figura 31- Comercialización del larguero delantero

El larguero delantero se comercializa con su cierre de manera independiente.

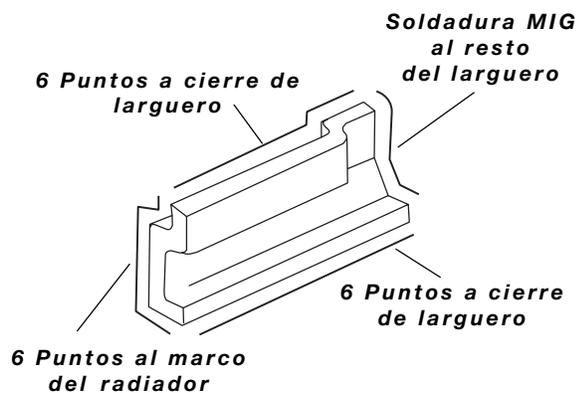
Figura 32- Unión de la punta del larguero delantero

La figura 32 presenta la unión de la punta del larguero delantero con el resto de la carrocería.

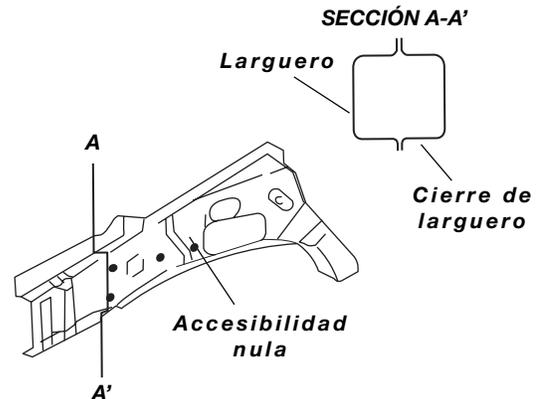
Figura 33- Accesibilidad, sección y forma del larguero delantero

Esta pieza presenta una configuración cerrada por lo que el acceso para su reparación es nula.

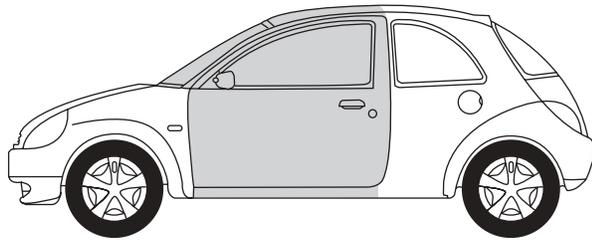
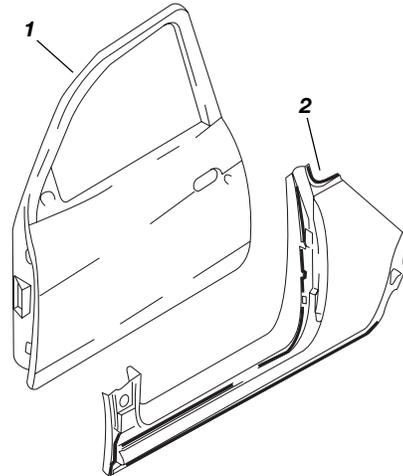
Figura 34- Elementos de la parte central

En este apartado se estudian los elementos exteriores de la parte central del vehículo Ford KA 2001 que pueden resultar afectados en un impacto lateral.

- 1.- Puerta.
- 2.- Estribo.

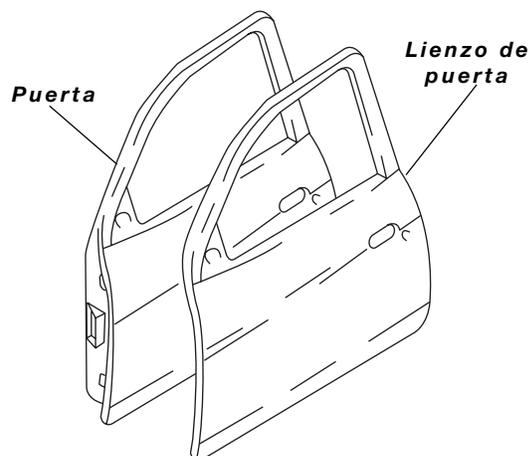
Figura 35- Comercialización de la puerta

La planta armadora comercializa la puerta completa y su lienzo de manera independiente.

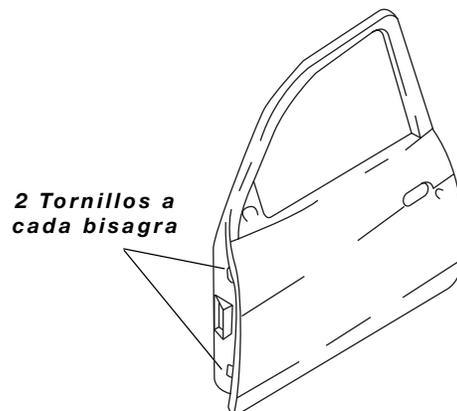
Figura 36- Unión de la puerta

En la figura 36 y 37 se muestra la unión de la puerta y el lienzo con el resto de la carrocería.

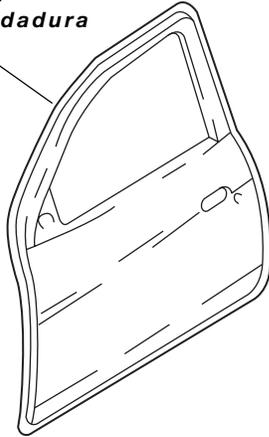
Figura 37- Unión del lienzo de la puerta

**Pegado y sellado a la estructura
32 puntos de soldadura**

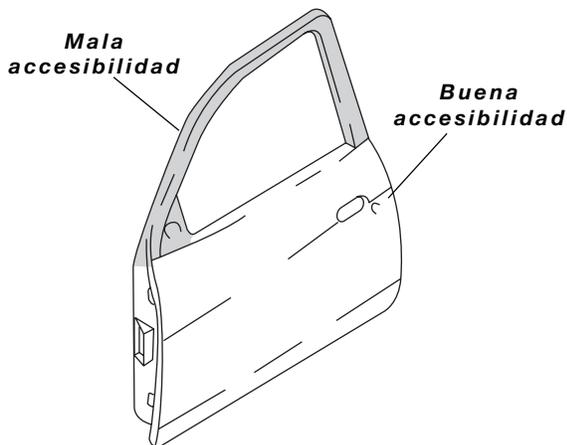
Figura 38- Accesibilidad de la puerta

En la figura 38 se muestra la accesibilidad de la puerta para su reparación.

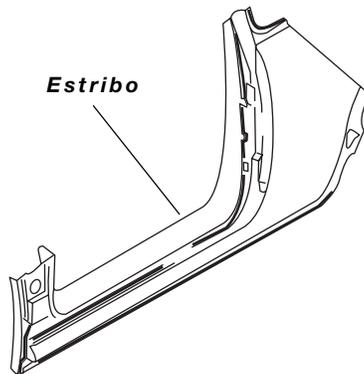
Figura 40- Comercialización del estribo

La comercialización del estribo se realiza como se muestra en la siguiente figura.

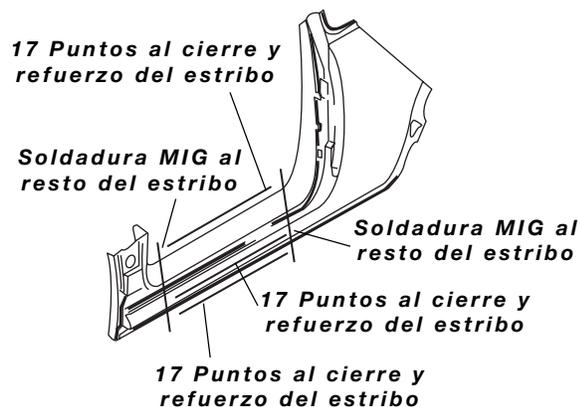
Figura 41- Unión del estribo

En la figura 41 se detalla la unión de esta pieza con el resto de la carrocería.

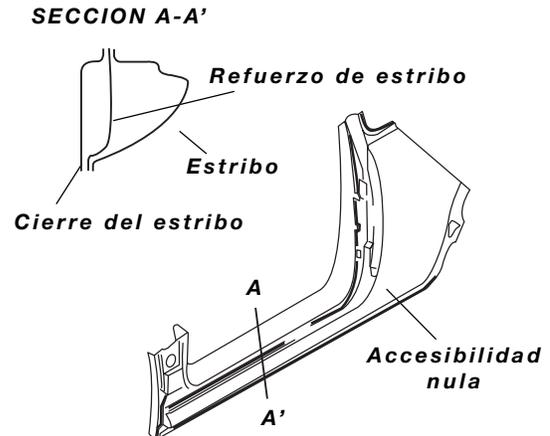
Figura 42- Accesibilidad, sección y forma del estribo

Presenta configuración cerrada, por lo que su accesibilidad es nula.

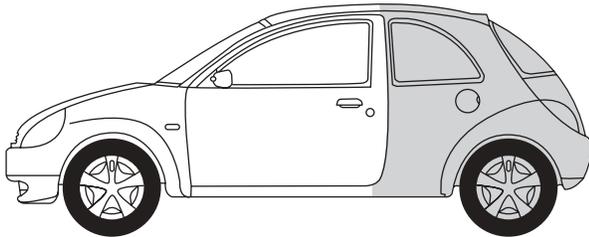
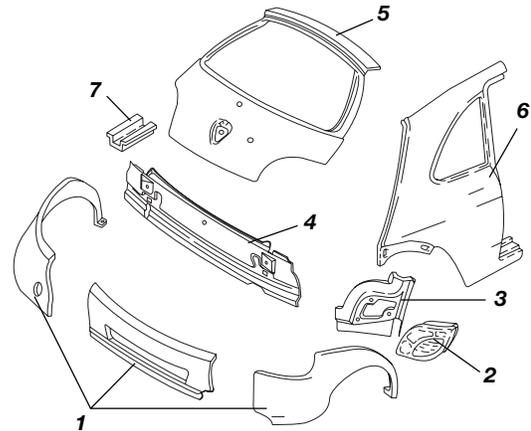
Figura 43- Elementos exteriores de la parte trasera

En esta sección se analizan los elementos exteriores de la parte trasera del vehículo ford KA 2001 que pueden resultar afectados en una colisión trasera.

- 1.- Conjunto defensa trasera.
- 2.- Calavera.
- 3.- Base de calavera.
- 4.- Tolda de escape.
- 5.- Tapa cajuela.
- 6.- Costado.
- 7.- Punta del larguero trasero.

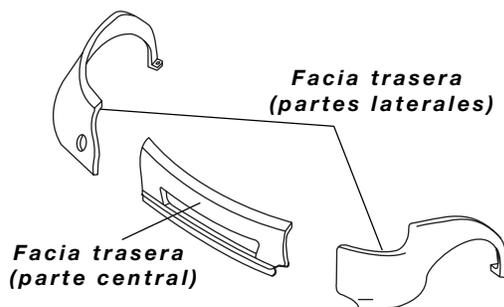
Figura 44- Comercialización de la facia trasera

El fabricante suministra la facia trasera como pieza de sustitución independiente.

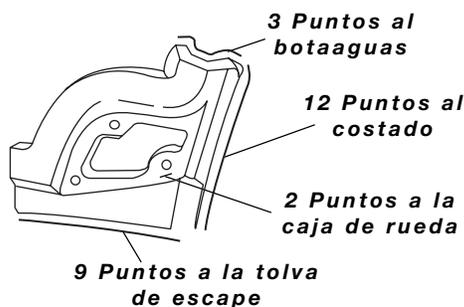
Figura 50 - Unión de la base de calavera

En la figura 50 se detalla la unión de esta pieza con el resto de la carrocería.

Para la reparación de la base de calavera se desmontarán únicamente los accesorios necesarios en función de la magnitud y localización del daño.

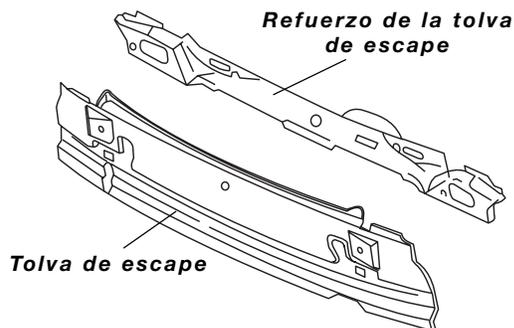
Figura 51- Comercialización de la tolva de escape

El fabricante comercializa la tolva de escape como pieza de sustitución independiente, o con su refuerzo, como se muestra en la siguiente figura.

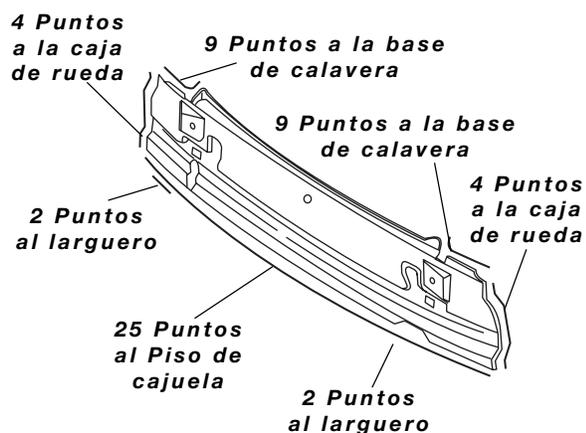
Figura 52 - Unión de la tolva de escape

En la figura 52 se detalla la unión de esta pieza con el resto de la carrocería.

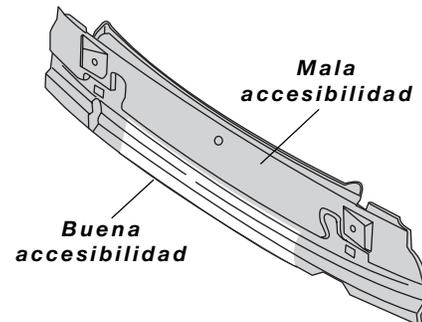
Figura 53- Accesibilidad de la tolva de escape

En la figura 53 se muestra la accesibilidad de la tolva de escape.

Para la reparación de la tolva de escape se desmontarán únicamente los accesorios necesarios, en función de la magnitud y localización del daño.

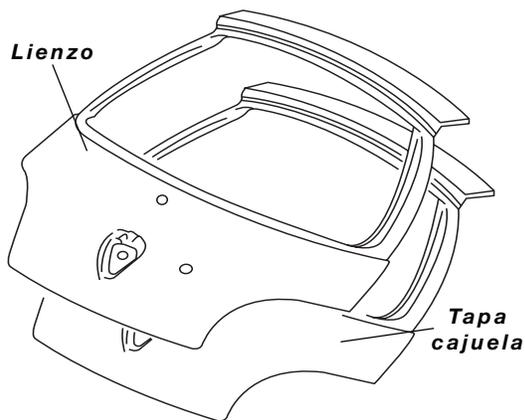
Figura 54- Comercialización de la tapa cajuela

El fabricante suministra la tapa cajuela completa y su lienzo de manera independiente.

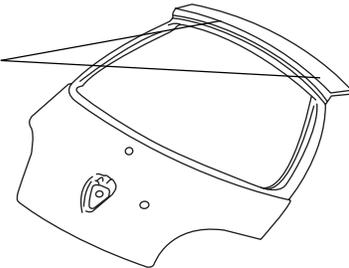
Figura 55- Unión de la tapa cajuela

2 Tornillos a cada bisagra

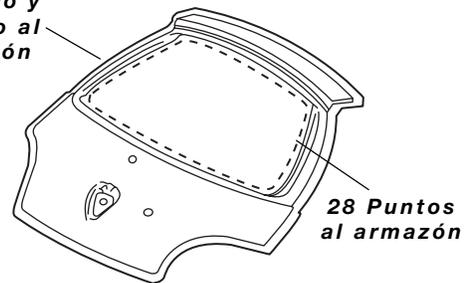
Figura 56- Unión del lienzo de la tapa cajuela

Plegado y sellado al armazón

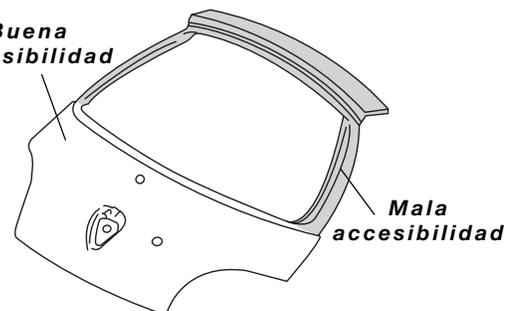
Figura 57- Accesibilidad de la tapa cajuela

Buena accesibilidad

Para la reparación de la tapa cajuela se desmontarán únicamente los elementos necesarios, en función de la magnitud y localización del daño.

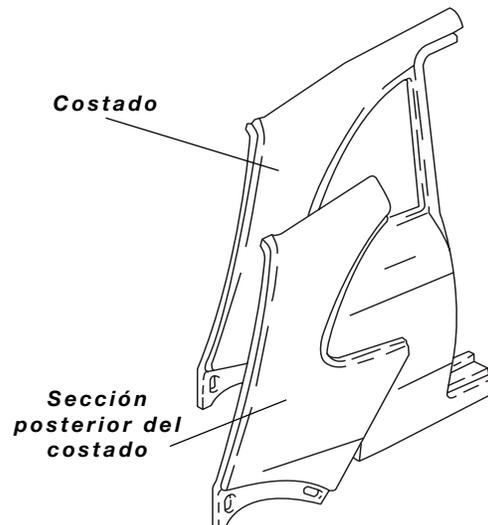
Figura 58- Comercialización del costado

En la figura 58 se muestran las posibilidades de adquisición del costado.

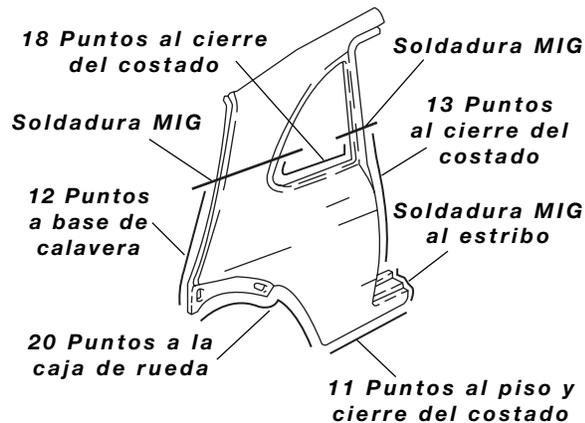
Figura 59- Unión del costado

En la siguiente figura se detalla la unión del costado con el resto de la carrocería hasta donde se realizaría una sustitución parcial.

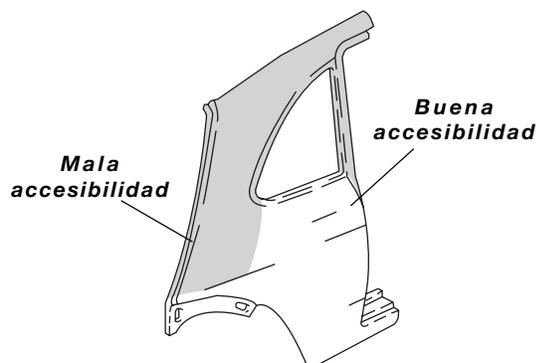
Figura 60- Accesibilidad del costado

En la siguiente figura se detallan las zonas de diferente accesibilidad del costado.

Si se opta por la reparación de ésta pieza se deben desmontar únicamente los accesorios necesarios, en función del tamaño y localización del daño.

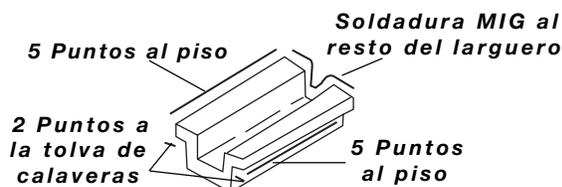
Figura 62- Unión de la punta del larguero trasero

En la figura 62 se especifican los puntos que unen a esta pieza con el resto de la carrocería.

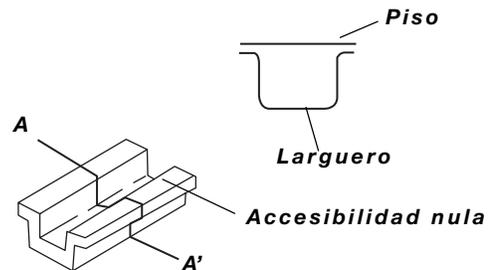
Figura 63- Accesibilidad, sección y forma de la punta del larguero trasero

La accesibilidad de este elemento es nula, debido a que presenta una configuración cerrada.
