## [CAMPAÑA CON CARTA DE NMESA A CLIENTE]

A: Todos los Jefes de Servicio  
Asunto: Fallo tensor cadena distribución superior  
Modelo: N16 Almera y T30 X-Trail con motor YD22

### 3. PROCEDIMIENTO DE REPARACION

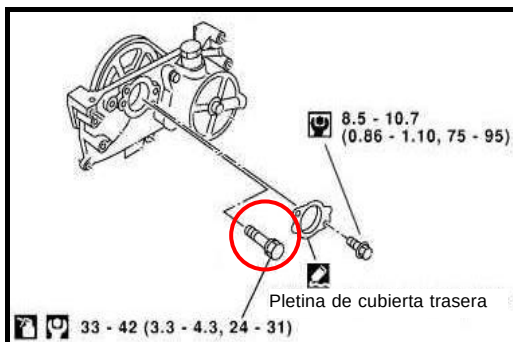
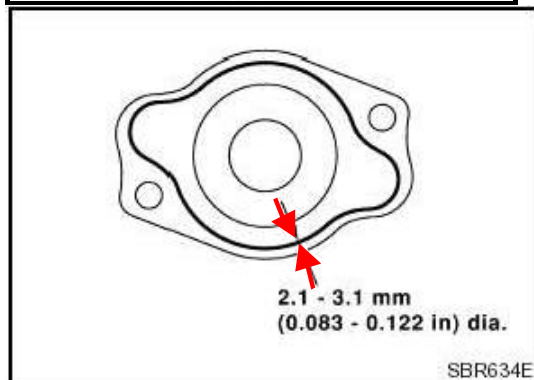
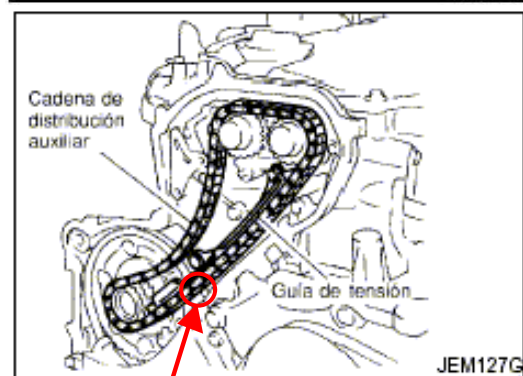
Tornillo inferior que debe ser sustituido

18. Instale una nueva guía tensora (13085-BN300) y sustituya el tornillo inferior (vea la imagen) por uno nuevo (13075-40F10).

**NOTA:** El tornillo superior es más largo (superficie no roscada) que el tornillo inferior.

**Par de apriete:** 20.6 ~ 26.5 Nm
