La bujía constituye el eslabón final en la cadena de encendido de un vehículo con motor de ciclo Otto. A través de ellas podemos saber mucho sobre el estado de nuestras motos. La bujía constituye el eslabón final en la cadena de encendido de un vehículo con motor de ciclo Otto. Cuando la chispa salta entre el electrodo central y el de masa, el aire que hay en el espacio entre estos dos elementos se ioniza y se produce una descarga eléctrica que se utiliza para inflamar la mezcla de aire y combustible que ingresa a la cámara de combustión. Como se ve, el rol de las bujías dentro del funcionamiento del motor no es menor; incluso se han llevado a cabo numerosos desarrollos para mejorar el rendimiento de combustible de los motores a partir de la incorporación de dos bujías por cilindro. Pero a los fines prácticos, es más importante saber que la parte inferior de las bujías guardan una gran cantidad de información y datos acerca del funcionamiento de la planta motriz.

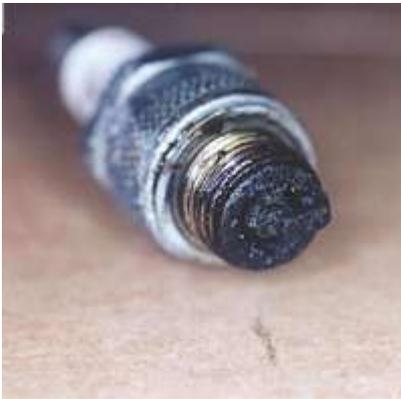
Carbón Pesado. Esta bujía tiene acumulación pesada de carbón. Este motor tenía un empaque con fuga.. El aceite entró en el

cárter del motor y fue quemado en la cámara de combustión. Estos motores expulsan un humo azul por el tubo de escape.

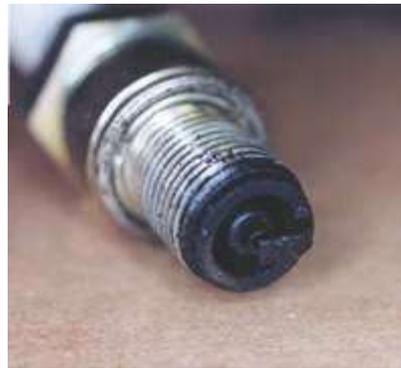
Bujía mojada. Esta bujía está mojada de gasolina. El tipo de bujía es demasiado fría o la mezcla de gasolina del carburador es

demasiado rica.

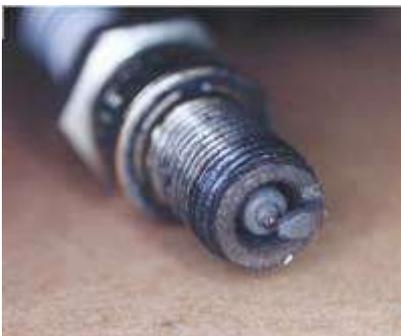
Arena Esmaltada. Esta bujía tiene un aspecto brillante. El motor tenía un problema con el lacre del filtro

de aire. La arena entró a través del filtro y en el motor. Las altas temperaturas de la combustión hicieron a la arena derretirse y formar el cristal alrededor del enchufe de chispa.

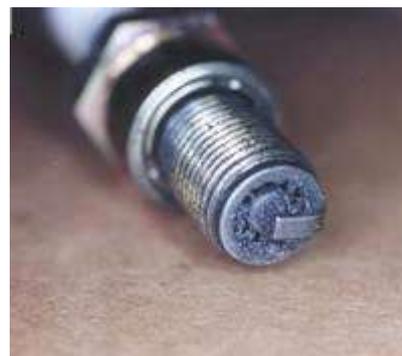
Aluminio Derretido. Esta bujía tiene incrustaciones minúsculas de aluminio alrededor del aislador. El motor sufrió

una fusión de la sincronización de ignición que fue avanzada demasiado. El calor no se podía eliminar del enchufe de la bujía lo suficientemente rápido y el centro del pistón se derritió haciendo que el aluminio fundido se recoga en el enchufe.

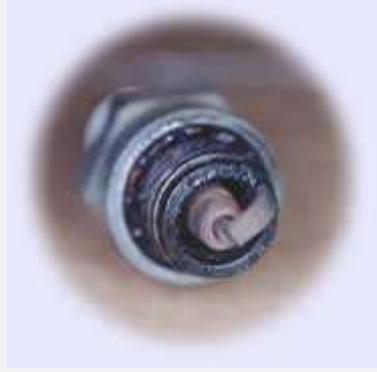
Color Perfecto.

Esta es una bujía perfecta. El color es marrón, la carburación es óptima. Las primeras tres cuerdas de la rosca son negras, significando que el rango de calor es correcto. Hay depósitos relativamente bajos que consideran que este motor fue ejecutado con gasolina de mediana calidad.
